# F'IS Newsletter

Juli 2007

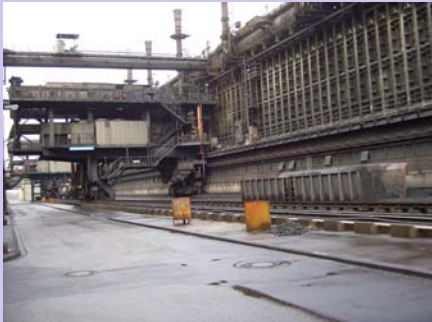
## F'IS Services: Erfolgreicher Einsatz in Hüttenwerk

Der Betreiber eines Hüttenwerks in Deutschland ließ die Lagerung einer Kohlenmühle in der Kokerei durch F'IS auf Auffälligkeiten überprüfen. Sowohl am Fest- als auch am Loslager wurde daraufhin ein beginnender Außenringschaden detektiert. Da ein Weiterbetrieb zu Schäden an der Maschine und zu einem Stillstand hätte führen können, wurde dem Betreiber empfohlen, die Lager während des nächsten geplanten Stillstandes auszutauschen. Somit wird Instandhaltung planbar - die Verfügbarkeit der Kohlenmühle ist sichergestellt und kostenintensive Stillstandszeiten werden nun auf ein Minimum reduziert.

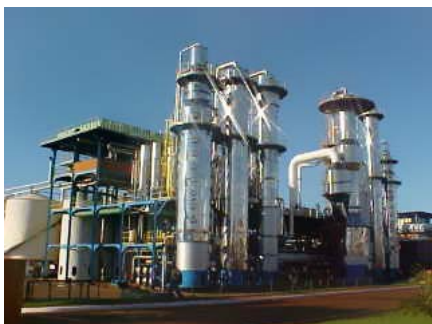
## F'IS Services: Prozessoptimierung in Zuckerfabrik

Die Zuckerfabrik „Vale do Paranaíba“ in Brasilien zählt zu den modernsten weltweit. Trotzdem verursachte das Versagen eines Antriebsmotors kurz nach Inbetriebnahme einen teuren Produktionsausfall. Der Betreiber zog die F'IS Experten hinzu. Diese diagnostizierten, dass unzureichend geschmiert und ungeeignete Schmiermittel verwendet worden waren. Es erfolgte eine Umstellung auf den automatischen Schmierstoffgeber Motion Guard Champion mit dem Wälzlagerfett Arcanol Temp 90. Gemäß der Empfehlung durch F'IS wurde außerdem ein 8-Kanal FAG DTECT X1 System installiert. Durch die Einführung zustandsorientierter Instandhaltung konnte bereits ein weiteres Maschinenversagen vermieden werden. Hieraus ergibt sich für den Kunden eine Ersparnis von rund 480.000 \$.

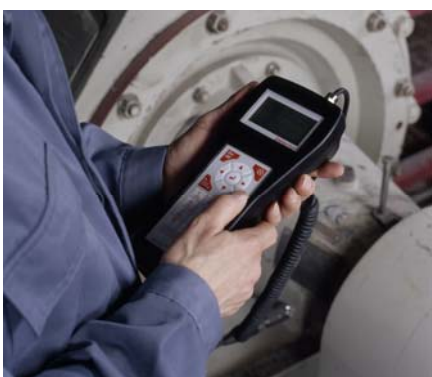
## F'IS Services: Getriebeschaden rechtzeitig erkannt

Bei einem führenden Industriekonzern mit Sitz in der Schweiz vertraut man bei der Instandhaltung der Produktionsanlagen auf F'IS. Ausgehend von Steuerungsproblemen bei einer Sandmischtrommel wurden die Experten von F'IS zu Rate gezogen, um im Rahmen eines Trouble-Shooting-Einsatzes mit dem FAG Detector III die Ursache herauszufinden. Diese stellten daraufhin am Getriebe der Sandmischtrommel an einem der Eingangswellenlager ein Außenringschadensmuster fest. Die beschädigte Komponente wurde daraufhin in einem geplanten Wartungsfenster ausgetauscht. Bei der darauf folgenden Vergleichsmessung wurden keinerlei Auffälligkeiten entdeckt. Die Steuerung funktioniert wieder einwandfrei, ein Produktionsausfall wurde verhindert und der Betreiber weiß seine Anlage nun in tadellosem Zustand.
