Infrarot-Thermografie zur vorbeugenden Instandhaltung

Aufbereitung eines Planscheibenlagers einer Vertikaldrehmaschine

FAG Detector III erhöht Getriebeverfügbarkeit in Stahlrohr-Walzwerk

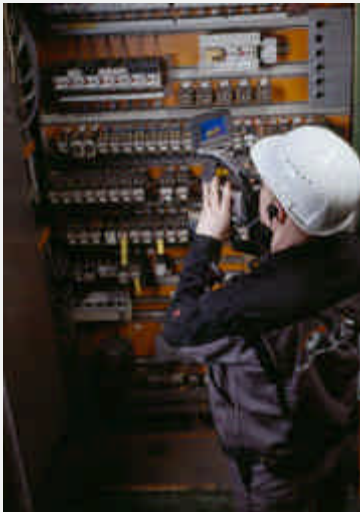
Ein führender spanischer Hersteller von geschweißten Stahlrohren und Bandstahl vertraut zur Vermeidung ungeplanter Stillstände aufgrund von Schaltanlagenausfällen auf die Dienstleistungen von Schaeffler Iberia. In der Vergangenheit wurden alle Schaltanlagen monatlich vorausschauend gewartet. Trotzdem gab es immer wieder ungeplante Stillstände aufgrund von Schaltanlagenausfällen. Daher sollten die Schaltanlagen mittels thermografischer Messungen überwacht werden. Aufgrund der guten Erfahrungen im Bereich der Zustandsüberwachung entschied sich der Kunde, Schaeffler Iberia auch mit dieser Aufgabe zu beauftragen. Field Service Engineers (FSE) führten thermografische Messungen an verschiedenen Niederspannungsschaltanlagen durch. Anschließend wurde ein Bericht erstellt, in dem die kritischen Bereiche beschrieben und Handlungsempfehlungen gegeben wurden. Dank der durchgeführten thermografischen Messungen kann der Kunde jährlich 16.000 Euro Wartungskosten sparen.

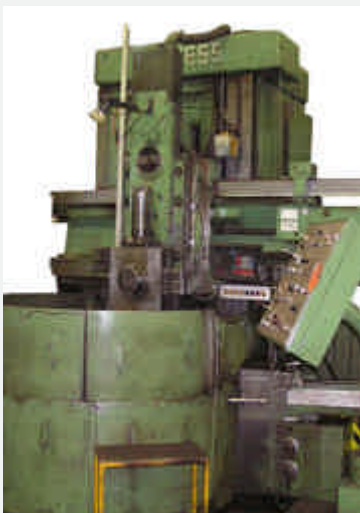
Dank der schnellen Hilfe von Schaeffler konnte ein Produzent von Fahrwerkskomponenten für Schienenfahrzeuge eine Ausfallzeit von mehreren Monaten vermeiden. Als ein Schaden am Planscheibenlager einer Vertikalmaschine auftrat, drohte der Totalausfall dieser Maschine. Beim defekten Axial-Zylinderrollenlager handelte es sich um ein Lager in Sonderbauform. Dessen Neubeschaffung hätte mehrere Monate gedauert. Daher musste schnell eine Lösung gefunden werden, die den grundsätzlichen Erhalt der Maschine bei einem möglichst kurzen Stillstand erlaubte. Unter den gegebenen Umständen war die Lageraufbereitung die einzige Option. Die vollständige Überholung gemäß Level III erfolgte über Nacht. Die Ausfalldauer der Vertikalmaschine vom Ausbau bis zum erneuten Einbau inklusive Inbetriebnahme betrug 18 Stunden. Die Ausfallkosten der Vertikalmaschine liegen bei circa 260 Euro pro Stunde. Somit wären dem Kunden bei einem Stillstand monatliche Verluste von mehr als 40.000 Euro entstanden.

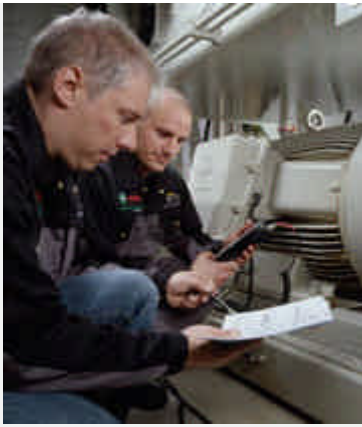
Der Einsatz des FAG Detector III hilft einem führenden Hersteller von Warmbandstahl und kalt gewalzten, geschweißten Stahlrohren die zwölf Hauptgetriebe monatlich zu überwachen und damit ungeplante Stillstände zu vermeiden. Schaeffler unterstützte das Wartungspersonal bei der Erstellung von Messrouten für alle 45 Getriebe und schulte die Kundenmitarbeiter in der Bedienung des Geräts und der Analysesoftware. Da die Betriebsbedingungen die Getriebe anfällig für Verschleiß und Verschleißschäden machen, war zuvor trotz regelmäßiger, aber nur stichprobenartiger Kontrolle nicht sichergestellt gewesen, dass genau die beschädigten Getriebe überprüft wurden. Ein ungeplanter Maschinenausfall war somit wahrscheinlich. Dank des Gesamtpakets bestehend aus dem FAG Detector III und der Schulung kann der Kunde die jährlichen Prüfkosten um ca. 53.000 Euro senken.
